Turku II/1/3
Rettigin tontti
Kaupunkiarkeologinen kaivaus 2017

Rettigin tontin pihamaan arkeologinen kaivaus 2017

Kaivauskertomus

Ilari Aalto ja Elina Mattila 2018

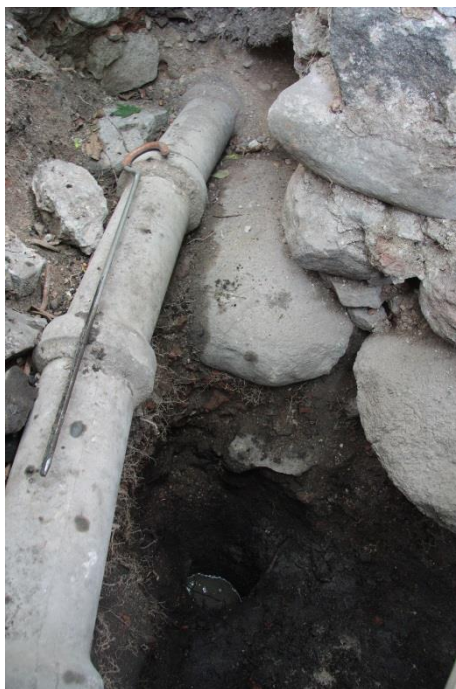
Kuva 32. Keskiaikaiseen pihakerrokseen M022 kaivettu koekuoppa pohjoiseen. Ilari Aalto/Aboa Vetus & Ars Nova.

Kaivantoon K0 tehdystä koekuopasta 1 (kuva 32) paljastui kulmikas hirsi tasolta 2,13 m mpy. Hirsi oli orsiveden alla, joten sitä ei voinut havainnoida kuin käsin tunnustellen. Hirsi oli noin 15 cm paksun savitäyttökerroksen M026 alla. Koska hirttä ei saatu enempää esiin, sen tarkkaa luonnetta on vaikea arvioida. Muiden lähialueilla tehtyjen kaivaushavaintojen perusteella on kuitenkin todennäköistä, että kyseessä on 1300- tai jopa 1200-luvun hirsirakennuksen seinähirsi, joita saattaa olla syvemmällä useampi hirsikerta. Kaivausalueella on hirren perusteella säilynyt hyvässä kunnossa kerroksia Turun vanhimman kaupunkirakentamisen vaiheilta, mutta niihin ei päästy laajemmin käsiksi vuoden 2017 kaivauksissa.

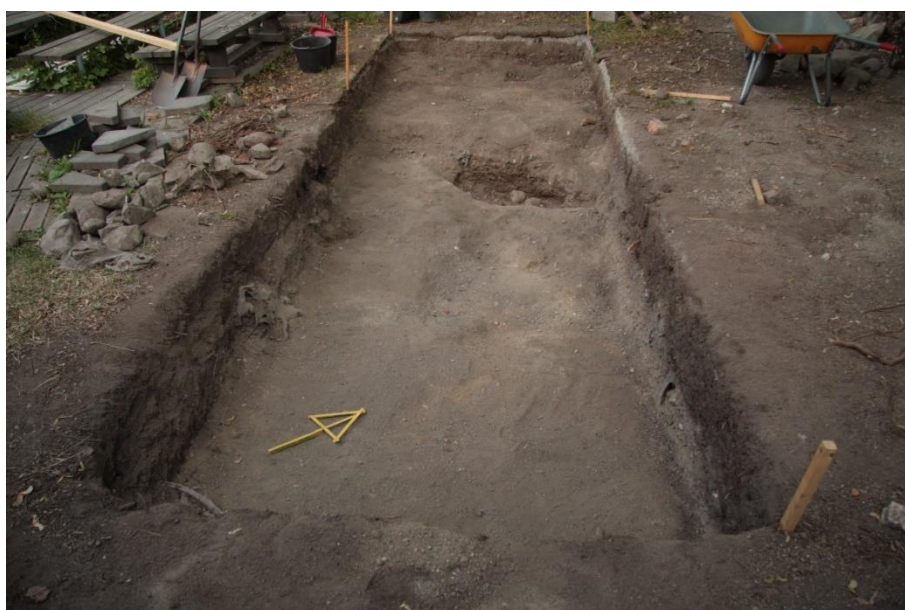
Kuva 34. Tiivis hiekkakerros M105 luoteeseen. Kuva AVAN2:1:138. Ilari Aalto/Aboa Vetus & Ars Nova.

M104:n alapuolella oli tiivistä hiekkaa oleva kerros **M105** (kuva 34). Kaivauskuopan keskeltä M105:stä paljastui selvärajainen kuoppa K101, jossa oli hieman kiviä ja karkeampaa hiekkaa. Kerroksen ja kuopan ikä ja tarkoitus eivät selvinneet tarkkaan, mutta kerros liittyy mahdollisesti aikaan, jolloin palatsi oli vielä Rettigin perheen omistuksessa. Kerros on joka tapauksessa Rettigin palatsia nuorempi, sillä siinä ei näkynyt mitään jälkiä alapuoliseen kerrokseen M106 kaivetusta viemäriputkikaivannosta. Hiekkakerros M105 on siis syntynyt joskus 1920-luvun jälkeen. Kuoppa K101 saattaa liittyä paikalla olleeseen puutarhaan. Kyseessä voi olla esimerkiksi jonkin istutuksen pohja.

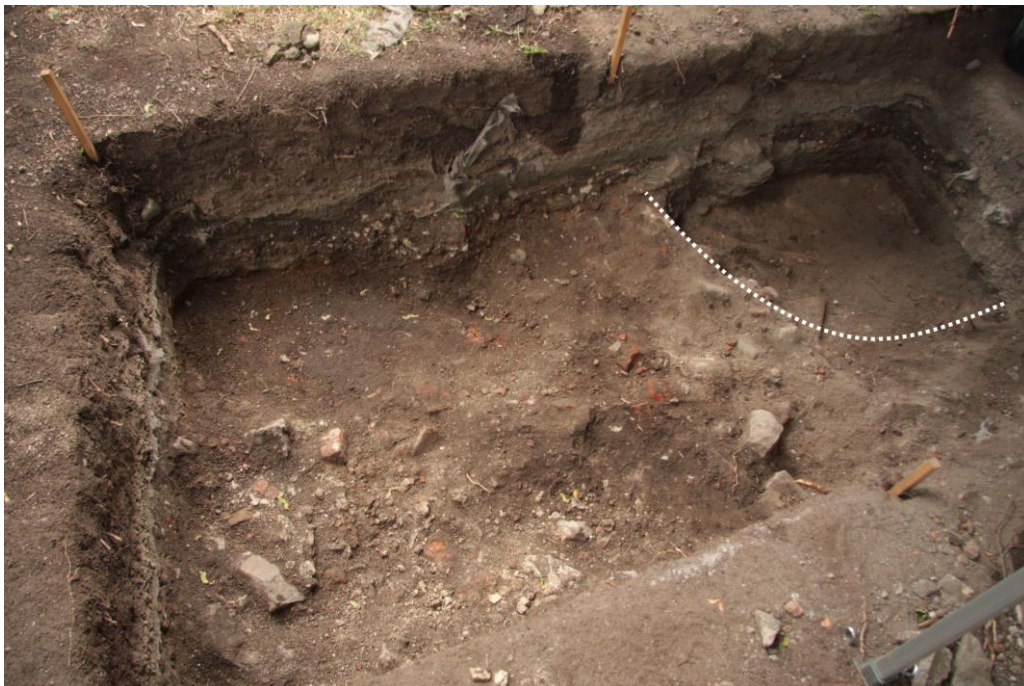
Kuva 35. Kaivauskuoppa K1 etelälounaaseen. Kuvan oikeassa yläkulmassa on merkittynä kerrokseen M106 kaivettu kuoppa K102, jossa erottuu hiekkakerros M107. Kuopan paikalla on mahdollisesti ollut puuistutus. Kuva AVAN2:1:149. Ilari Aalto/Aboa Vetus & Ars Nova.

Kaivauskuopan K1 keskivaiheilla, kaivauskuopan lounaisprofiilin alta paljastui kuopasta K102 hiekkainen alue **M107** (kuva 35). Hiekan seassa oli joitakin pyöristyneitä kiviä. Kuoppa saattaa liittyä paikalla 1800-luvun lopulla olleeseen Rettigin puutarhaan. Puutarhan kartan (ks. kuva 3) perusteella paikalla on voinut sijaita yksi puutarhan puista.

Kuoppa K102 oli kaivettu purkujätemaahan M106 ja täytetty hiekalla M107 (kuva 35). Noin 70 cm syvyinen kuoppa alkoi tasolta 4,99 m mpy ja jatkui tasolle 4,31 m mpy. Kuoppa saattaa liittyä Rettigin puutarhaan, ja puutarhan kartan perusteella paikalla on mahdollisesti sijainnut yksi puutarhan puista. Kuoppa on kaivettu ennen yksikön M105 muodostumista.

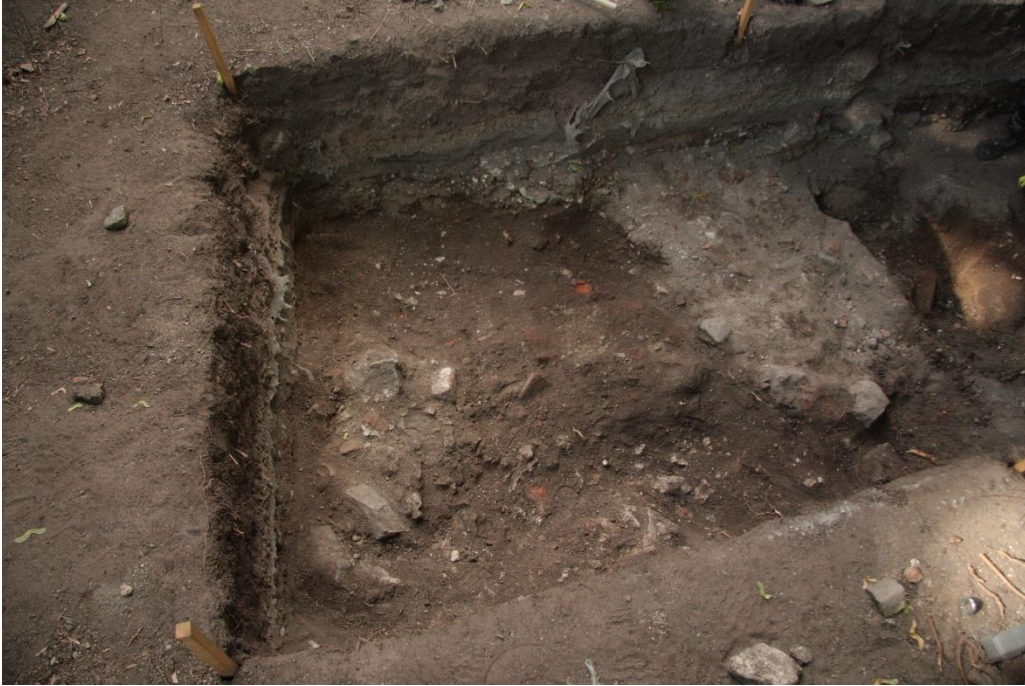
Kuva 36. Purkumaan M106 pintaa koilliseen. Kuvan oikealla puolella erottuu vaaleampana viemärikaivannon K103 sekoittama maa M110. Kuva AVAN2:1:142. Ilari Aalto/Aboa Vetus & Ars Nova.

Rettigin puutarhamaata. **M106** (kuvat 36 ja 37) oli tiilen, kiven ja laastinsekaista hiekkaa. Purkujäte on varmuudella peräisin alueella ennen paloa sijainneista kivitaloista. Yksikön M106 alla oli kaivannon K1 etelänurkassa hiilinen, kostea hiekkakerros **M108**, jonka seasta löytyi jonkin verran punasaviastioiden kappaleita ja hiiltynyttä tuohta, joka saattaa olla peräisin alueen rakennusten kattoeristeistä. Pohjaosastaan yksikkö M106 koostui lähes ehjistä tiilistä ja kivistä, jotka erotettiin omaksi yksikökseen **M109**. M109:n purkujäte lepäsi kujakiveyksen R101 päällä.

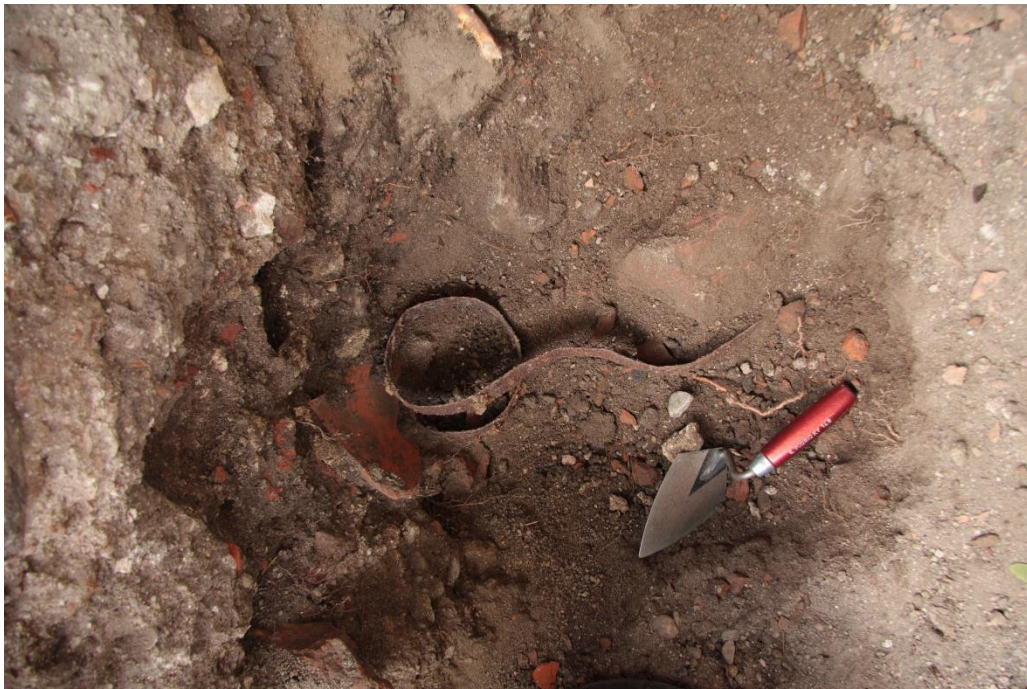
Kuva 37. Rautainen tynnyrinvanne *in situ* yksikössä M106 luoteeseen. Kuva AVAN2:1:157. Ilari Aalto/Aboa Vetus & Ars Nova.

Lisäksi yksiköstä M106 löytyi kaksi toisiinsa kietoutunutta tynnyrinvannetta (kuva 37) sekä solmussa olevaa paksua rautalankaa, jotka jätettiin luetteloimatta. Esineet saattavat olla peräisin palossa tuhoutuneesta kivitallasta.

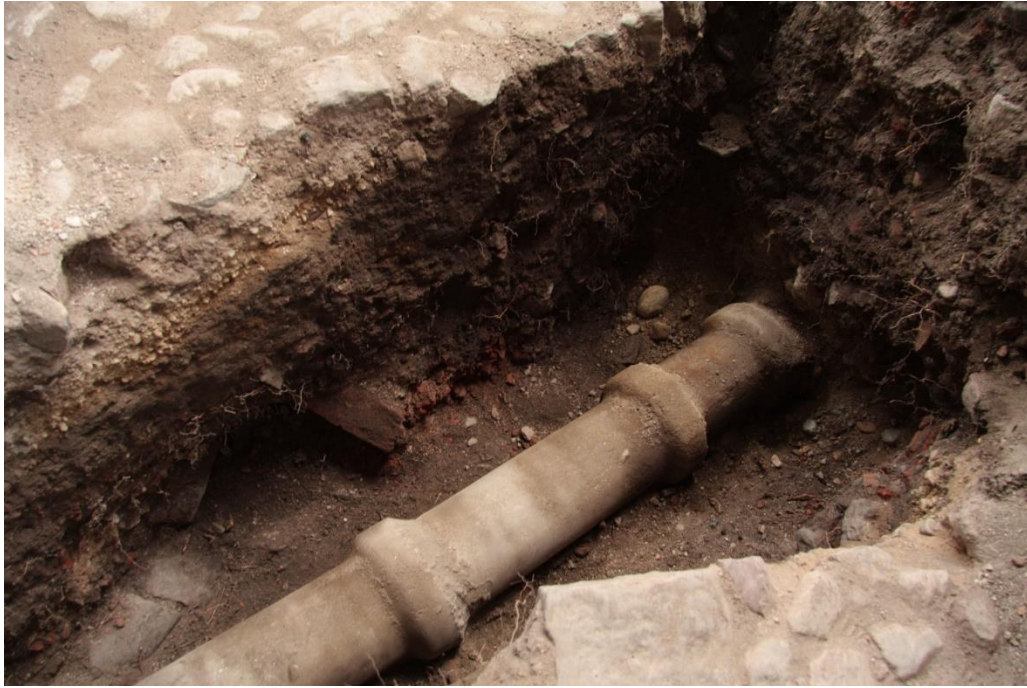
Kuva 38. Kiveyksen R101 alapuolinen pohjustushiekka M112 ja sen alla oleva tumma, orgaaninen M113 etelään. Kuvan keskellä kulkee betoninen viemäriputki R004/R102. Kuva AVAN2:1:215. Ilari Aalto/Aboa Vetus & Ars Nova.

Kiveyksen R101 alaisia yksiköitä päästiin havainnoimaan viemärikaivannon K103 leikkauksista. Havaintojen perusteella kiveys R101 on tehty noin 10 cm paksuisen pohjustushiekan **M112** päälle (kuva 38). M112:n alla on tumma, orgaaninen maakerros **M113**, johon viemärikaivanto on kaivettu. M113:n seasta löytyi luita ja joitakin liitupiipun kappaleita. Sitä voi pitää 1600-luvun tai 1700-luvun alkupuolen kuja/pihakerroksena, joka vastanee ajallisesti kaivauskuoppa K0:stä kaivettua kerrosta M010. M113:a ei kaivettu syvemmälle kuin mihin viemärikaivanto on tehty, joten sen tarkkaa paksuutta ei saatu selville.

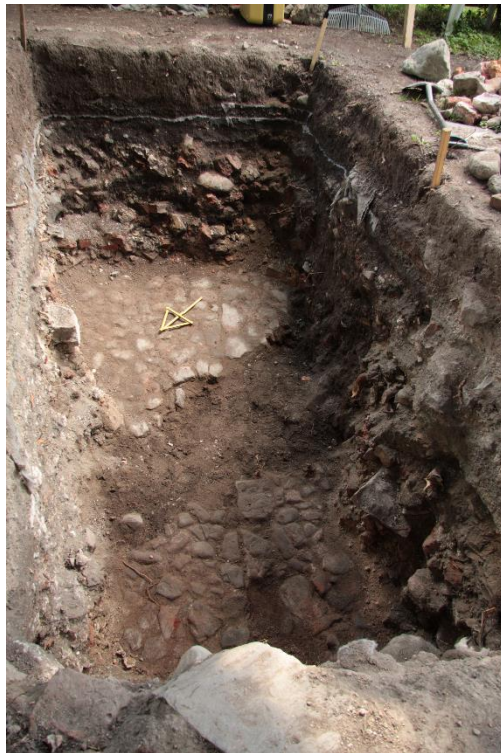
Kuva 39. Pihakiveys R101 kuvattuna kaakkoon. Kuva AVAN2:1:193. Ilari Aalto/Aboa Vetus & Ars Nova.

Erittäin tiiviin ja huolellisesti ladotun pihakiveyksen **R101** (kuvat 39 ja 40, kartta 6) esiin kaivettu osa laskee kaakosta tasolta 4,67 m mpy luoteeseen tasolle 4,31 m mpy. Kyseessä on hyvin mahdollisesti sama kiveys kuin kuopan K0 kiveys R003 (ks. luku 7.2.3). Koko historiallisten tonttien 14 ja 15 piha on ilmeisesti kivetty 1700-luvulla kun tontit on yhdistetty. R101 kuuluu varsinaisesti kaakko-luodesuuntaiseen kujaan, joka kulki tontin kivitalojen välistä Luostarin jokikadulle. Kuja on mahdollisesti sijainnut paikalla jo keskiajalla. Kaivauskuoppa K1 osui aivan keskelle kujaa, koska kaivauksissa saatiin esiin kujakiveyksen keskisauma. Kuja on hajonnut ainoastaan viemärikaivannon K101 kohdalta. Kiveyksen alla oli noin 10 cm paksuinen pohjustushiekkakerros M112. Kiveys jätettiin vuoden 2017 kaivauksissa *in situ*.

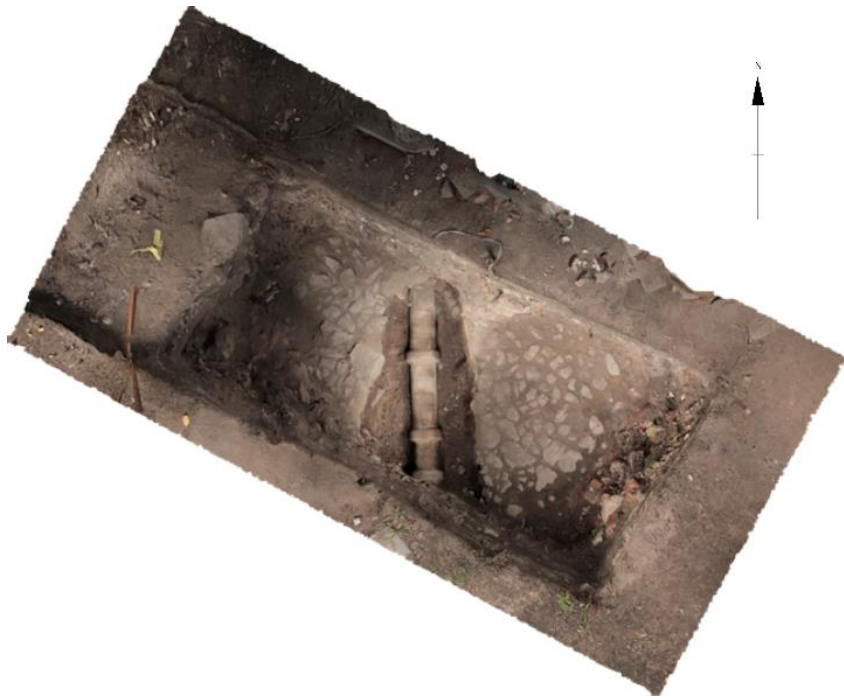
Kuva 40. Ortokuva kiveyksestä R101 ja viemäriputkesta R102. Ilari Aalto/Aboa Vetus & Ars Nova.

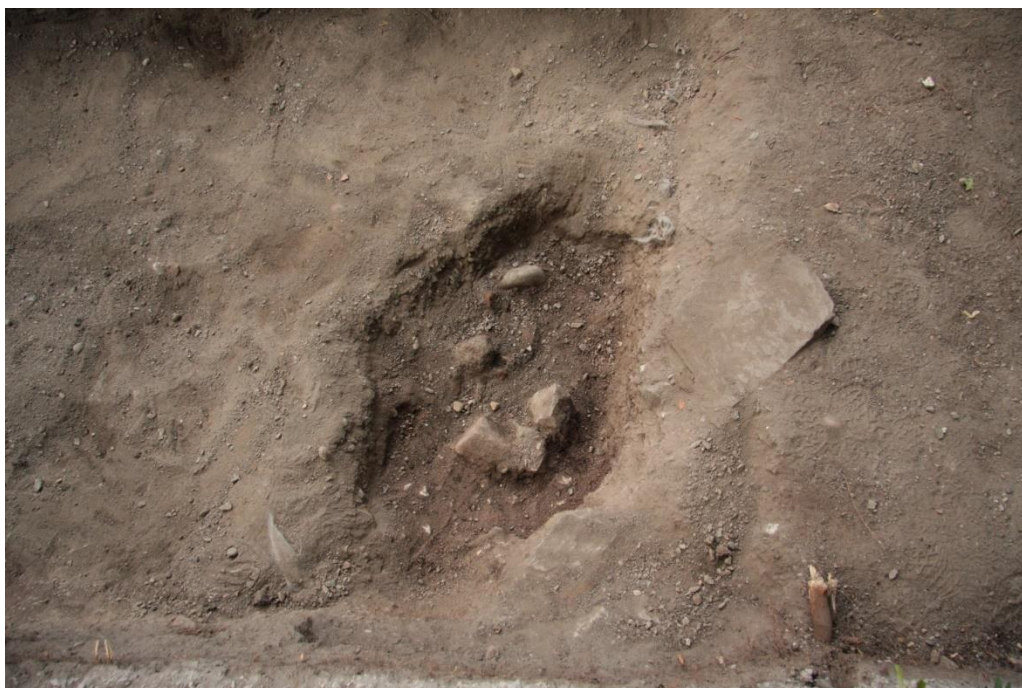
Kuva 41. M105:een kaivettu kuoppa K101 lounaaseen. Kuoppa saattaa liittyä Rettigin puutarhaan, mutta se on voinut syntyä myös pihaa parannettaessa 1990-luvulla. Kuva AVAN2:1:137. Ilari Aalto/Aboa Vetus & Ars Nova.

K101 (kuva 41) oli saviseen hiekkaan M105 kaivettu ovaalin mallinen kuoppa, jossa oli yksittäisiä kiviä. Kuoppa K101 oli noin 20 cm syvyinen, 108 cm pituinen ja 66 cm levyinen. Yksikkö M105 on syntynyt joskus 1920-luvun jälkeen. Kuoppa saattaa liittyä Rettigin puutarhan nuorempaan vaiheeseen, tai se on voinut syntyä 1990-luvulla pihan parannustöiden yhteydessä. Joka tapauksessa kuoppa on melko resentti.

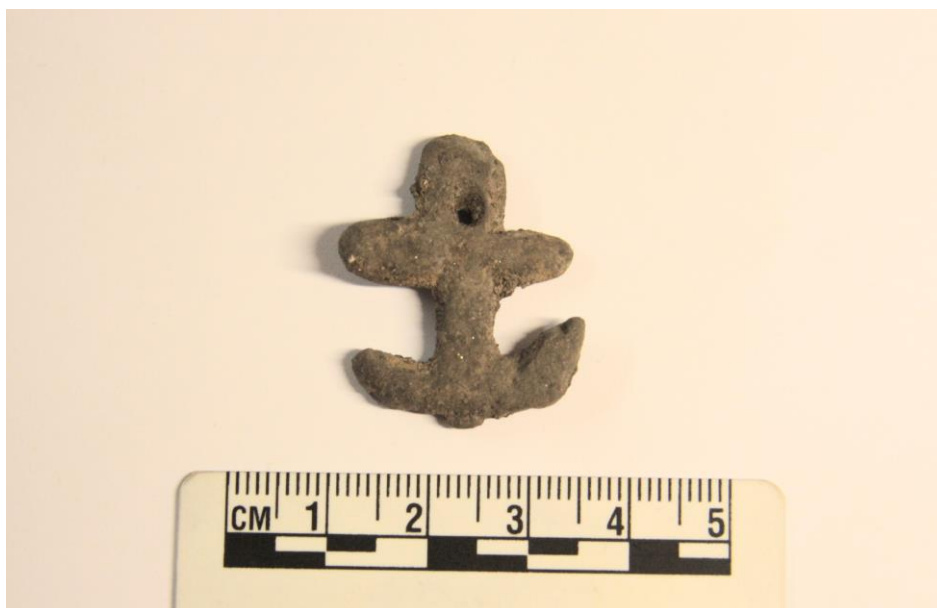
Kuva 42. Lyijystä valmistettu ankkuririipus (AV2017:444). Ilari Aalto/Aboa Vetus & Ars Nova.

Kuopasta K0 löytyi kaksi lyijyistä plombia, joista pihakerroksesta M010 löydetyn (:212) etupuolella on näkyvissä muutama risteävä viiva, ja tunkiomaasta M019 löydetyssä (:405) on numero 4, jonka pystyviiva jatkuu alaspäin ristiksi. Lisäksi pihamaa/tunkiokuoppa M021:stä löytyi lyijystä valmistettu ankkuririipus (:444, kuva 42).

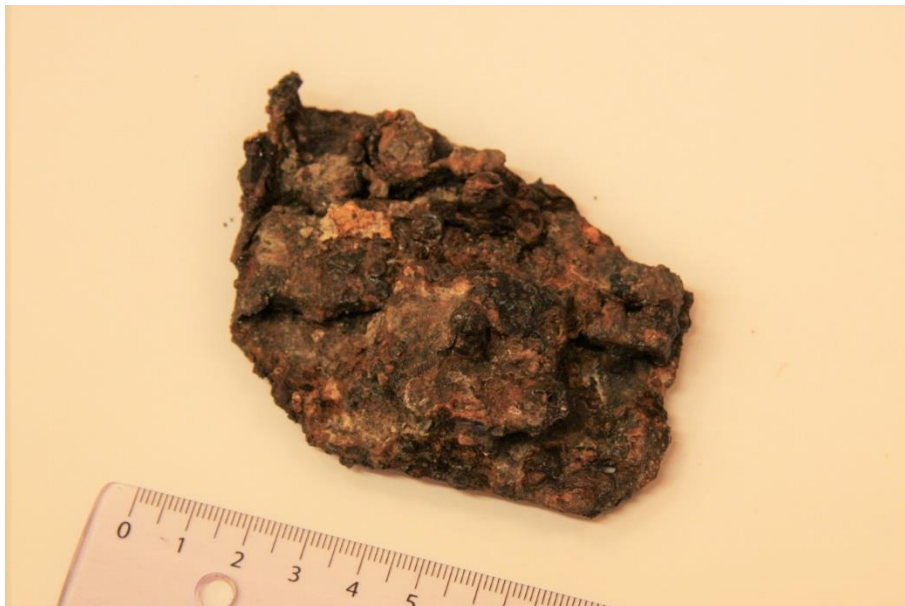
Kuva 43. Yksiköstä M009 löytynyt lukkokoneisto :170. Elina Mattila/Aboa Vetus & Ars Nova.

Purkujäteyksiköstä M009 löytyi lukon takalevy ja osa koneistoa (:170, kuva 43), joka voi olla vuoden 1826 palovakuutuksessa mainittu ”hyvä peitetty lukko” salin ovelle. Lukon lisäksi kaivauksilta löytyi myös muita rautaisia jäänteitä tontilla sijainneesta talosta, kuten täyttömaayksiköstä M005 löytyneet ikkunahaka (:116), ikkunanaulat (:306), ikkunan kiinnike (:305) sekä kulmarauta (:302) ja sarana (:304) palokerroksesta M013. Myös kuopasta K1 löytyi ikkunan metalliosia kuten ikkunanhaka (:600) ja ikkunanauloja (:607) yksiköstä M106. Samasta yksiköstä löytyi myös kaivausten ainoa mahdollinen ikkunan lyijypuite (:598). Rautanauloja löytyi yhteensä yli neljä kiloa.

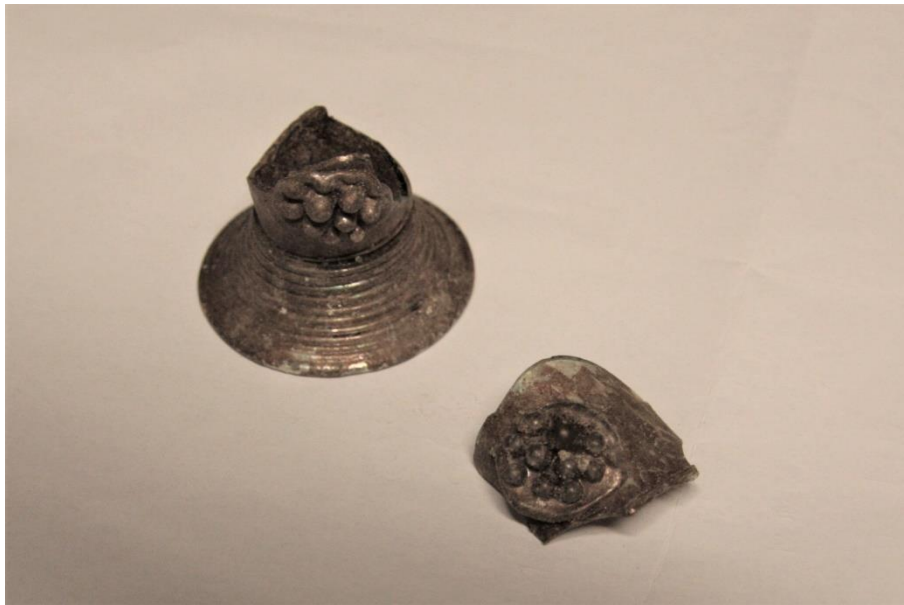
Kuva 44. Römer-pikarin jalka- ja kylkipalat (:709). Elina Mattila/Aboa Vetus & Ars Nova.

Pihakerroksesta M010 löytyi 1600-luvulle ajoittuva römer-pikarin jalka ja kylkipala (:709, kuva 44), joissa molemmissa on useita lasinyppyjä sisältävä pyöreä koristelu. Samasta yksiköstä löytyi myös valkealla lasilangalla koristeltu kirkas sirpale (:229), joka poikkeaa väristykseltään muista

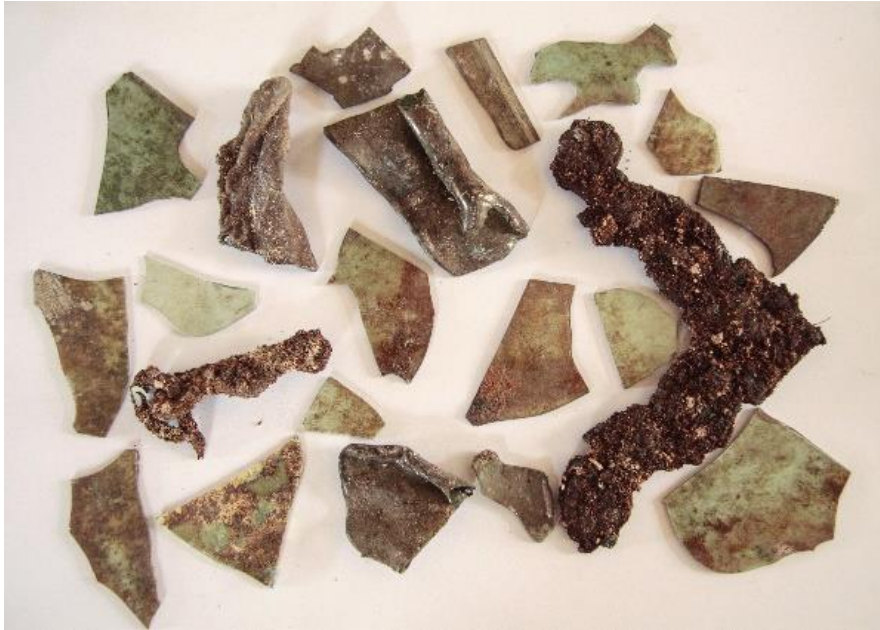
Kuva 45. Kappaleita yksiköstä M013 löytyneestä, Turun palossa 1827 tuhoutuneesta ikkunasta. Ilari Aalto/Aboa Vetus & Ars Nova.

Astiansirpaleiden lisäksi kuopasta K0 löytyi kaksi ikkunalasikokonaisuutta: toinen pihakiveyksen päältä Turun palon palokerroksesta M013 (:309, kuva 45) ja toinen 1400-luvulle muiden löytöjen perusteella ajoittuvasta pihamaa/tunkiokuopasta M021 (:451). Yksikön M021 tasolasi on selvästi paksumpaa kuin yksiköstä M013 löytynyt lasi. Osassa yksikön M013 lasista on näkyvillä ikkunankarmin jättämä jälki lasin reunassa.

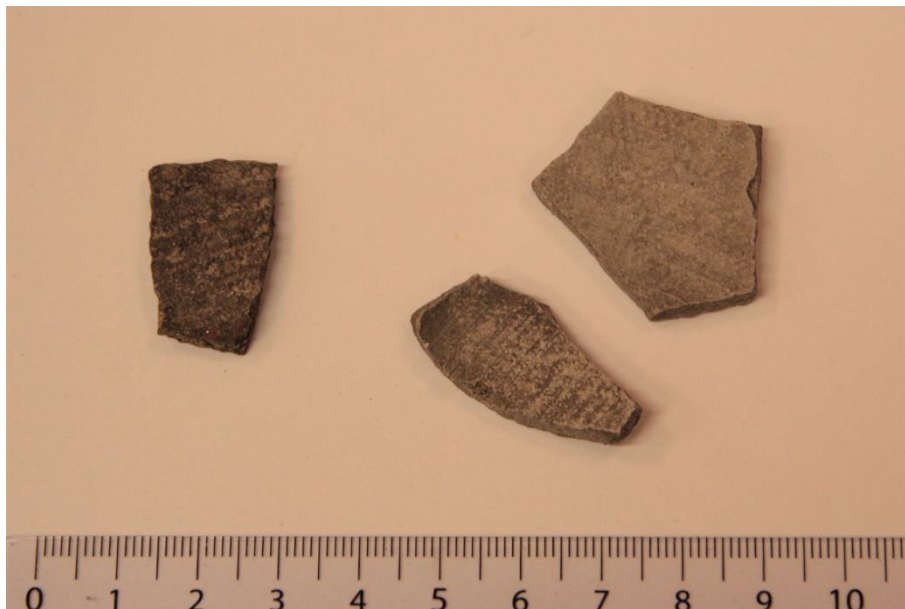
Kuva 46. Vasemmalla proto/läheskivisavikeramiikkapala :468 ja oikealla kaksi palaa läheskivisavikeramiikkaa :358. Elina Mattila/ Aboa Vetus & Ars Nova.

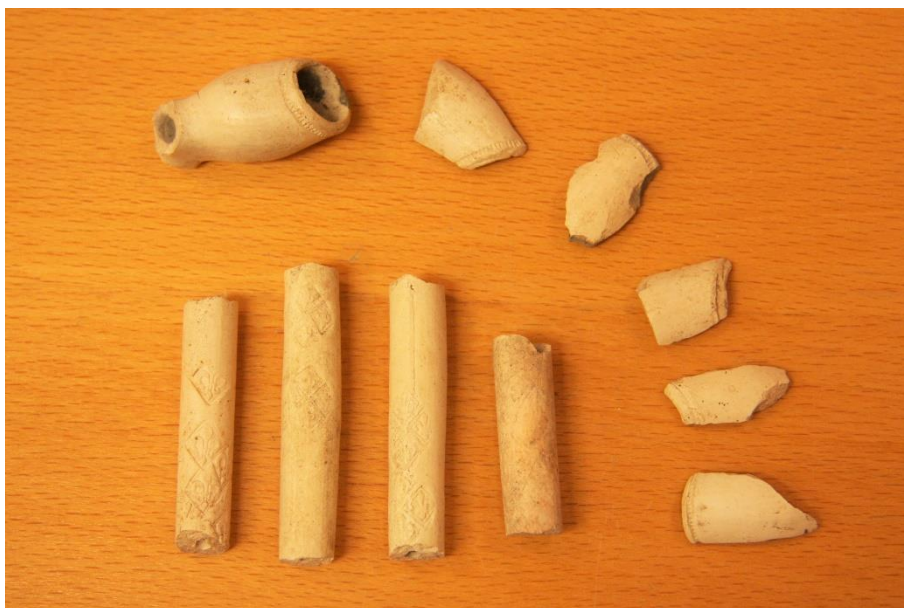
Kuva 48. Liitupiipun kopan katkelmia :254 ja ranskanliljakoristeisia varsia :255. Elina Mattila /Aboa Vetus & Ars Nova.

Valkosaviastioiden paloja löytyi kaivauksilta ainoastaan kaksi palaa (:390 ja :391) yksiköstä M018. Astianpalojen sijaan suurin osa valkosavilöydöistä olikin liitupiipun katkelmia (kuva 48), joita löytyi yhteensä 765 grammaa.

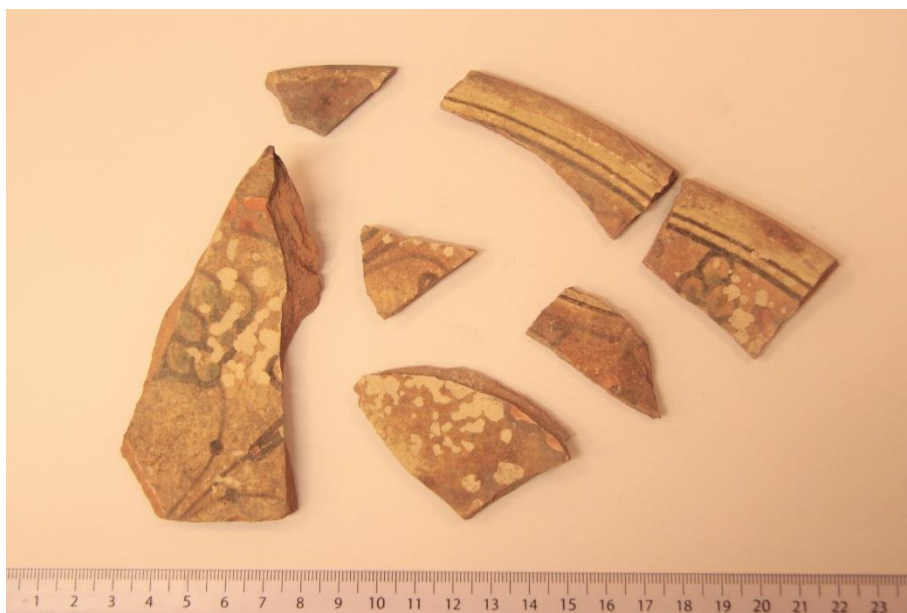
Kuva 49. Osa punasavilautasesta :259. Elina Mattila /Aboa Vetus & Ars Nova.

Punasaviastioiden paloja löytyi yhteensä 1 646 grammaa. Erityisesti niitä löytyi pihakerroksesta M010 (520 grammaa), tunkiokerroksesta M019 (256 g) sekä viemärikaivon sekoittamasta maasta M024 (244 g) (kaavio 7). Yksikön M010 suurin löytökokonaisuus on kukkakuvioidut punasavilautasen palaset (:259, kuva 49), jota löytyi yhteensä 12 palaa. Osa lautasesta laitettiin arkeologin löydöt – vitriiniin esille kaivausten aikana.

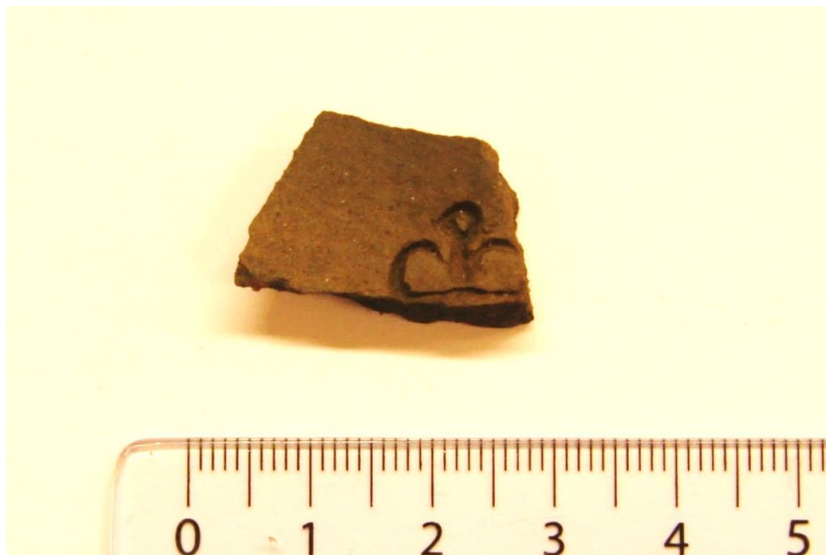
Kuva 50. Kaakelinpala, jossa osittainen Fortuna-tehtaan leima. Elina Mattila/Aboa Vetus & Ars Nova.

Punasaviastioiden lisäksi kaivauksilta löytyi 2 098 grammaa muuta punasavikeramiikkaa. Suurin osa tästä on erilaisia kaakelinkappaleita, mutta mukana on myös muutama tiili, kuten yksiköstä M002 löytynyt harjatiilen pala, jossa on näkyvissä kirjaimet "LW" (:12). Molemmista kaivauskuopista löytyi vihreälasitteisia kaakelinpaloja (kuva 50), jotka saattavat olla peräisin palovakuutuksessa mainitusta kaakeliuunista talon salissa. Lisäksi kuopan K0 yksiköstä M007 löytyi pieni lasittamattoman kaakelin pala (:138, kuva 51), jossa on näkyvillä osittainen Nauvon Fortuna -tehtaan leima. Tehdas toimi vuosina 1816–1867¹.

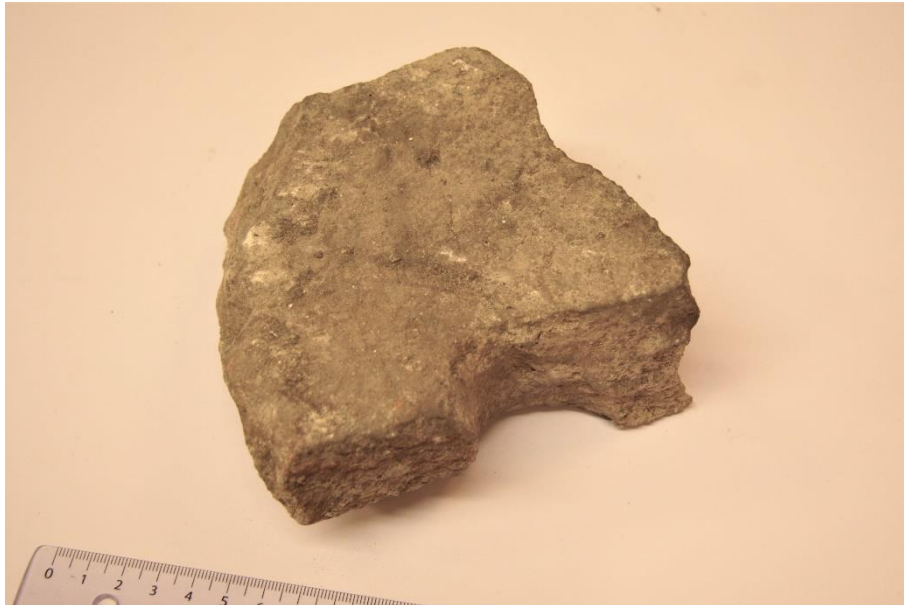
Kuva 52. Jauhinkiven fragmentti :109. Elina Mattila/Aboa Vetus & Ars Nova.

Kaivauksilta löytyi 1 391 grammaa painava jauhinkiven fragmentti (:109, kuva 52) purkujäteyksiköstä M004. Lisäksi pihakerroksesta M017 (:376) löytyi pitkittäisiä kivi-iskoksia.

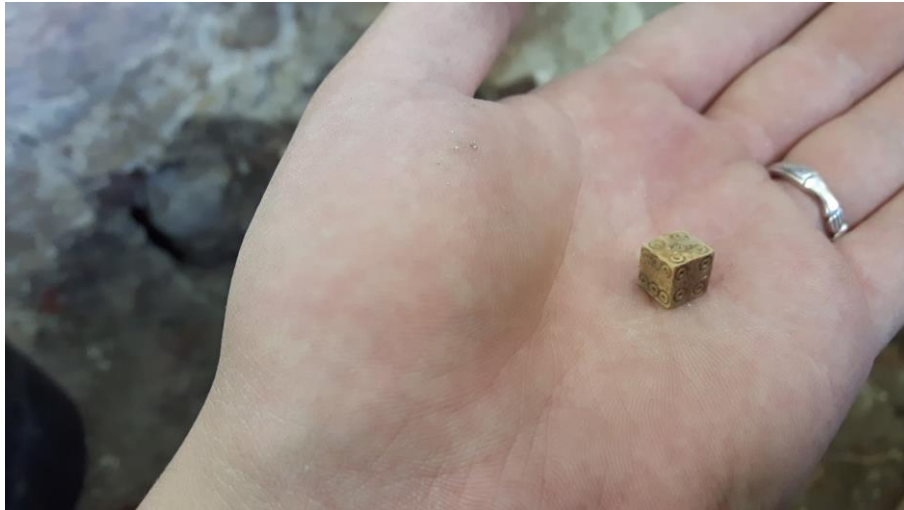
Kuva 53. Luinen noppa :287 yksiköstä M010. Ilari Aalto/Aboa Vetus & Ars Nova.

Yksiköstä M010 sarvesta valmistettu häränsilmäleimoilla merkitty noppa (:287, kuva 53), joka on tämän raportin kirjoittamishetkellä esillä Aboa Vetus & Ars Nova -museon aulan vitriinismullsä. Tämän lisäksi kaivauksilta ei löytynyt muita luusta valmistettuja esineitä.

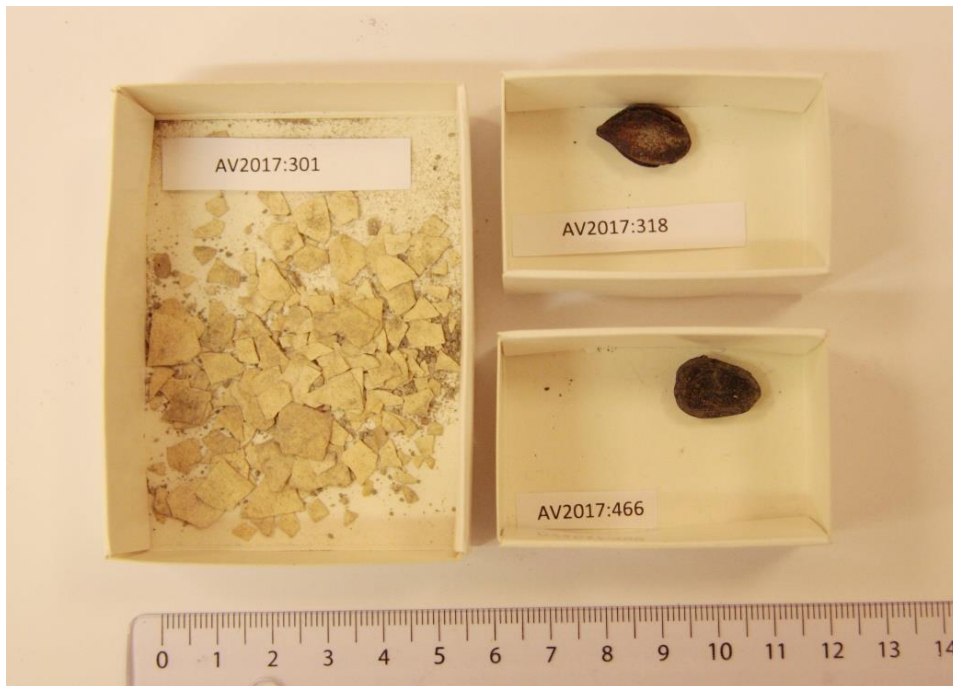
Kuva 54. Munankuoria (:301, hedelmänkivi (:318) ja pähkinänkuori (:466). Aboa Vetus & Ars Nova/Elina Mattila.

Kaivauksilta löytyi munankuoria yksiköistä M009 (:208) ja M012 (:301) sekä hiiltynyt hedelmän kivi (:318) palokerroksesta M013 ja hiiltynyt pähkinänkuori (:466) pihamaa/tunkiokuopasta M021 (kuva 54). Yksikön M012 munankuoret löytyivät mahdollisesti Dammertin talon kuistiin liittyneen kiven alta (kuva 55), ja on mahdollista, että kyseessä olisi rakennuskätkö.

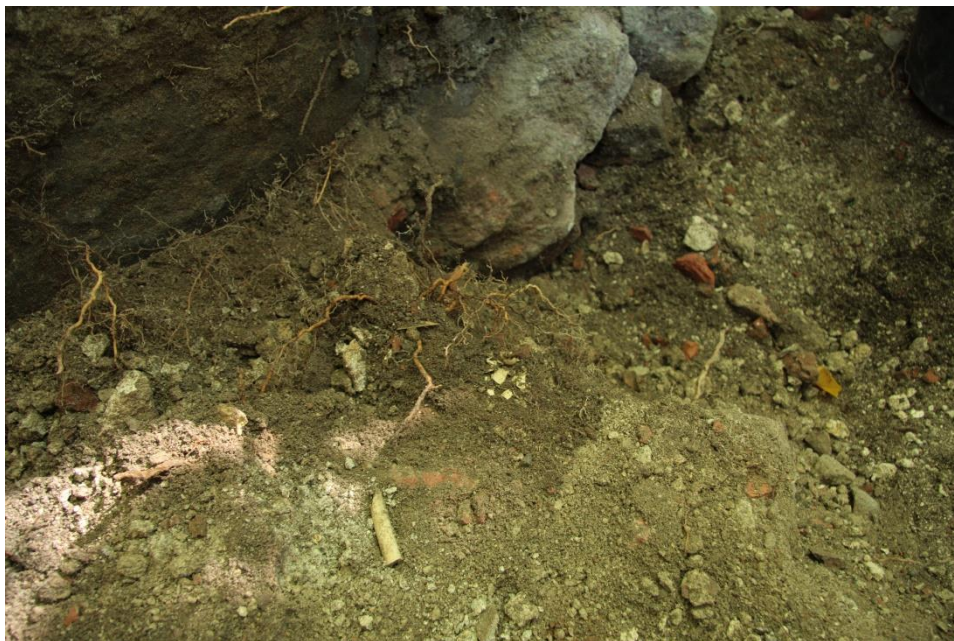
Kuva 55. Munankuoria (kuvan keskellä) ja liitupiipun varren katkelma *in situ* yksikössä M012, mahdollisesti Dammertin talon kuistin perustuksiin kuuluneen suurikokoisen kiven alta. Kuva AVAN2:1:177. Ilari Aalto/Aboa Vetus & Ars Nova.

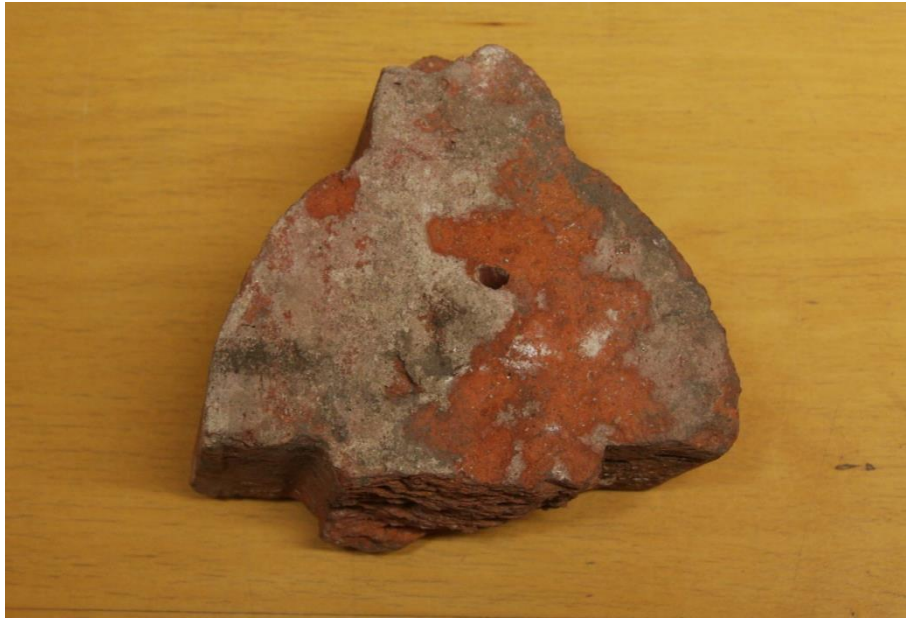
Kuva 56. Ruodetiilen osa. Aboa Vetus & Ars Nova/Elina Mattila.

Kesän 2017 kaivauksilta löytyi myös tiiliä, joita ei luetteloitu löytöluetteloon, mutta jotka jäävät Aboa Vetus & Ars Novan tiilikokoelmaan. Eläin- ja kasvipainanteisten tiilten (kuva 61) sekä tiilten, joissa oli ihmisten tuottamia merkkejä, lisäksi talteen otettiin yksi keskiaikaisen ruodetiilen kappale (kuva 56), kattotiiliä (kuva 62) ja kalkkikivinen ikkunan- tai ovenpielen pala (kuva 57). Suurin osa talteen otetuista näistä tiilistä löytyi kuopasta K1.

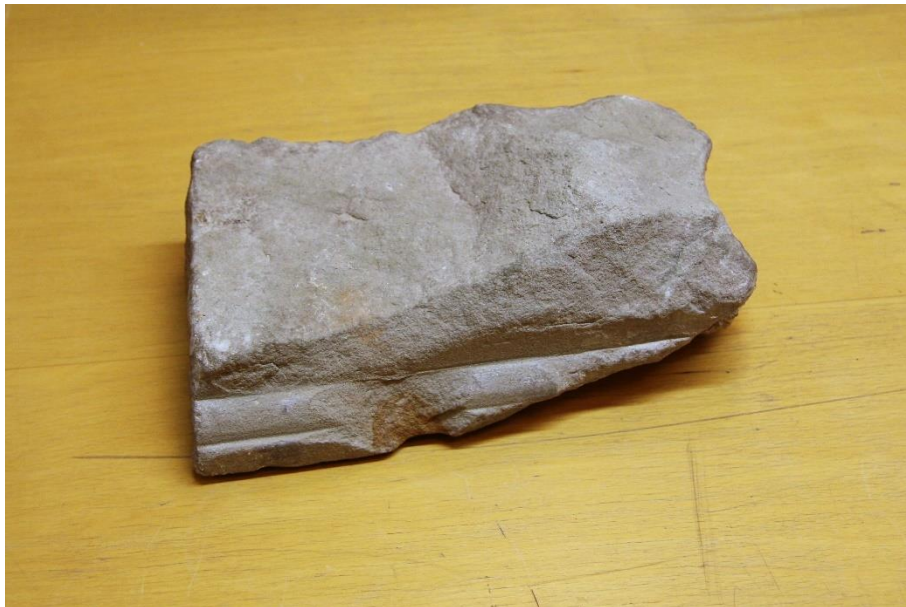
Kuva 57. Pala kalkkikivisestä ikkunan- tai ovenpielestä. Aboa Vetus & Ars Nova/Elina Mattila.

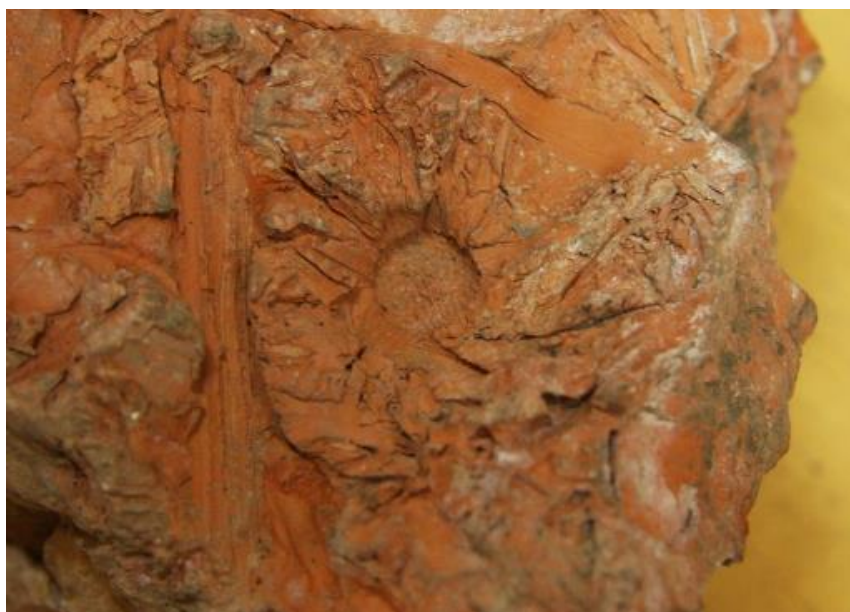
Kuva 58. Päivänkakkaran jättämä painanne tiilessä. Elina Mattila/Aboa Vetus & Ars Nova.

Kaivauksilta löytyi yksi kissantassupainanteinen tiili (Kuva 58) sekä tiili, jossa on kasvipainanteiden lisäksi hyvin erottuva päivänkakkaran jättämä painanne (Kuva 59). Ihmisten tekemiä jälkiä löytyi kuopasta K1 kahdessa osassa löytyneestä tiilestä, johon on piirretty risteäviä viivoja (Kuva 60).

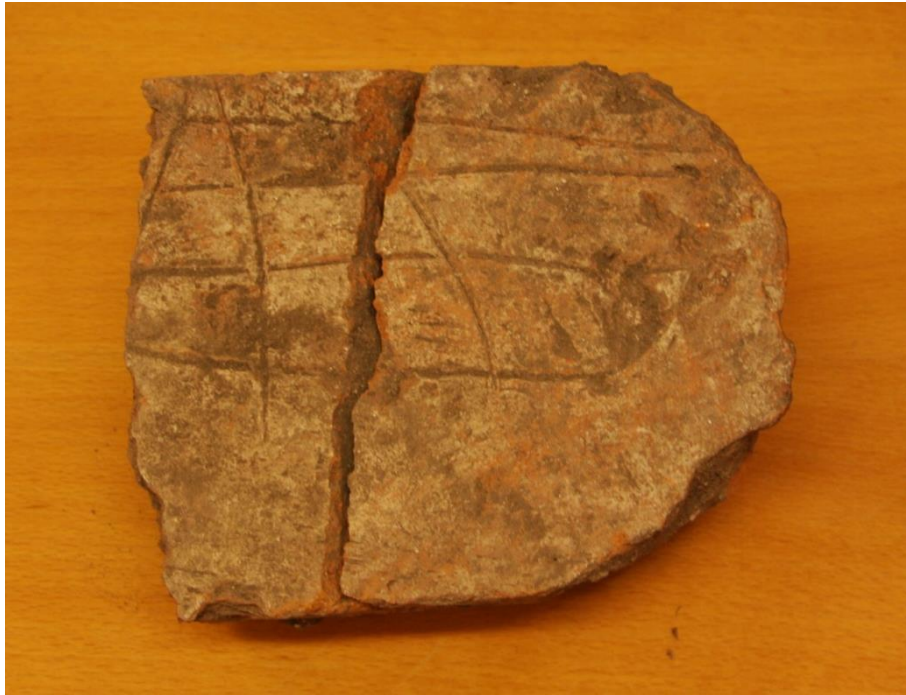
Kuva 60. Kahdessa osassa löytynyt tiili, jossa on viivakuviointia. Aboa Vetus & Ars Nova/Elina Matila.

Ruudukkokuvioidulla tiilellä on identtinen vastine Turaidan linnassa Latviassa (Ose 2015: Brick 25 s. 112). Turaidan tiili ajoittuu 1300–1400-luvulle, ja myös Rettigin tontilta löytynyt tiili saattaa ajoittua keskiajalle. Kuvio on kuitenkin yksinkertainen piirtää, eikä näiden kahden tiililöydön välillä tarvitse olla merkittävämpää yhteyttä.

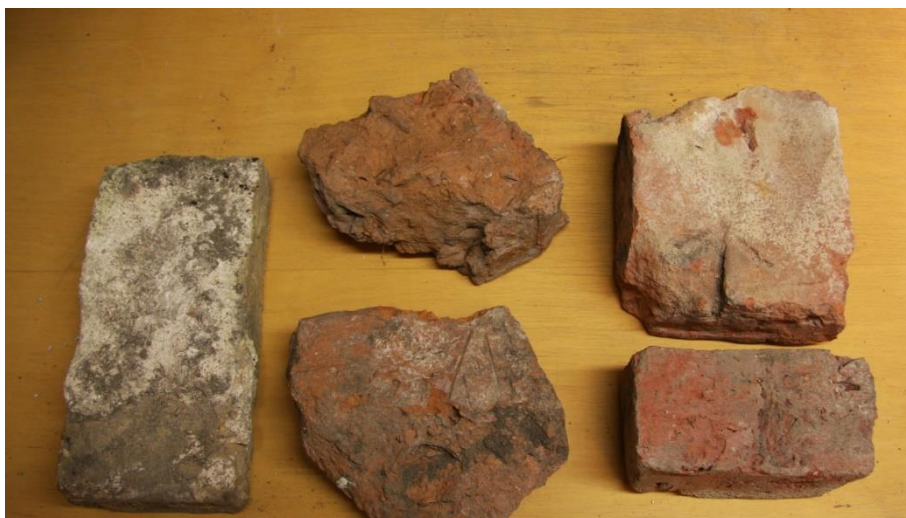
Kuva 61. Talteen otettuja tiiliä. Ylärivin oikeanpuoleisessa näkyvissä kanalinnun jalanjälki. Elina Mattila/Aboa Vetus & Ars Nova.

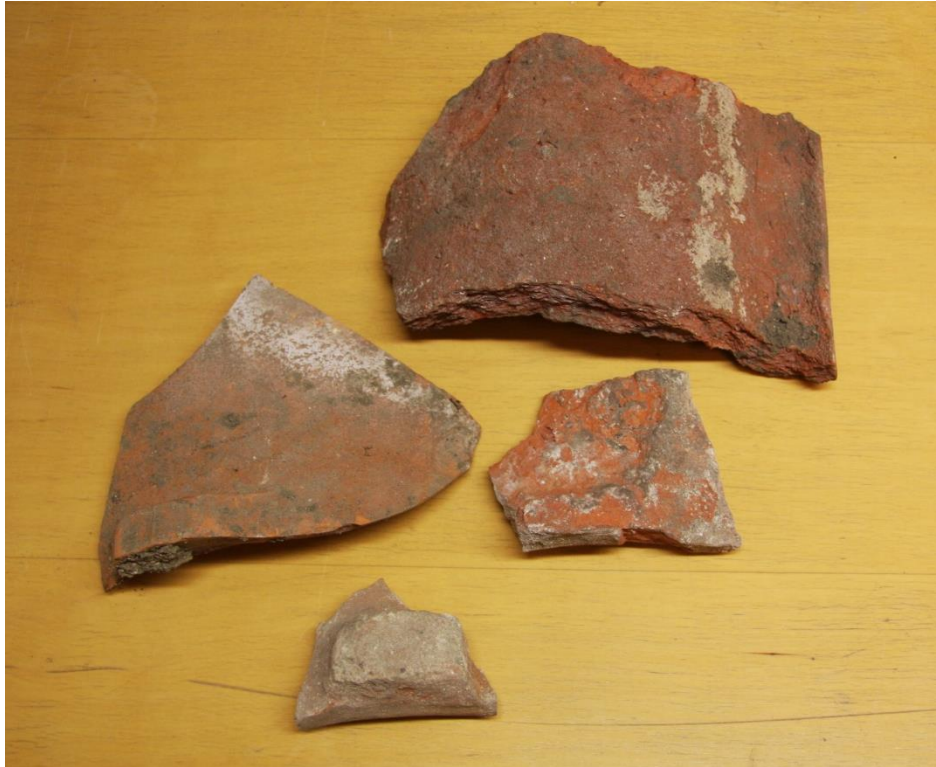
Kuva 62. Kattotiilien kappalieta. Elina Mattila/Aboa Vetus & Ars Nova.

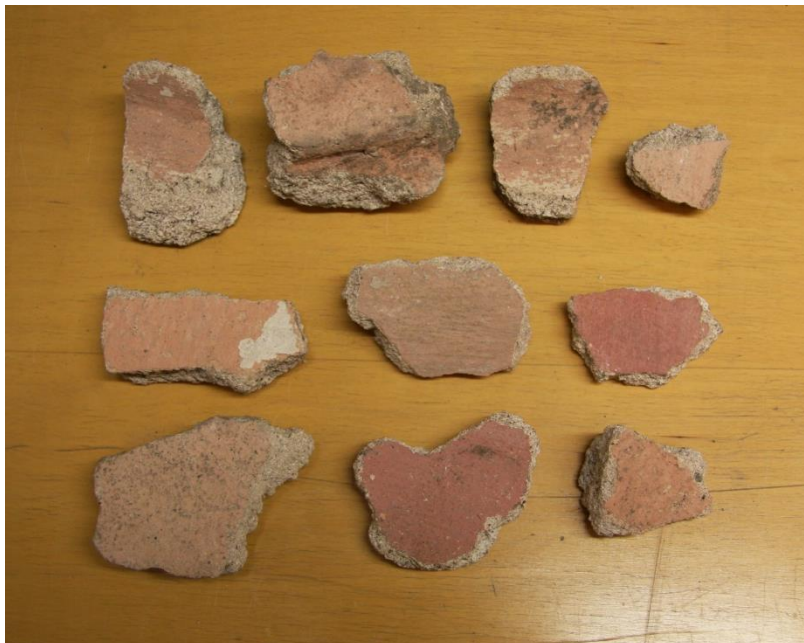
Kuva 63. Seinärappauksen kappaleita. Lohenpunaiset palat ovat Dammertin kivialosta, tummemmanpunaiset kappaleet saattavat olla peräisin Forsteenin talosta. Elina Mattila/Aboa Vetus & Ars Nova.

Tiilien lisäksi talteen otettiin seinärappausta, jossa on näkyvissä seinän väripintaa (kuva 63). Suurin osa paloista on väristykseltään haaleanlohenpunaisia, mutta mukana on myös paloja tummemman

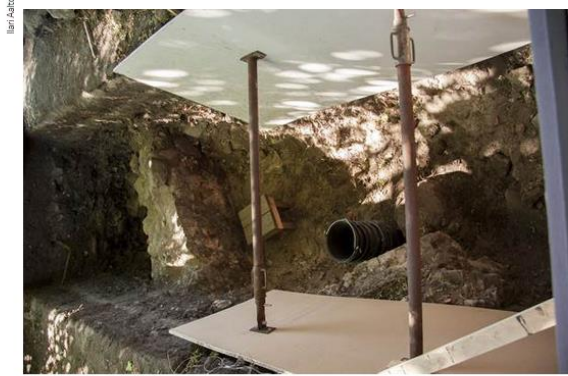
Turun palossa vuonna 1827 tuhoutuneen rakennuksen rauniot ovat paljastuneet kaivauksissa. Rakentamisaikaa ei vielä tiedetä.

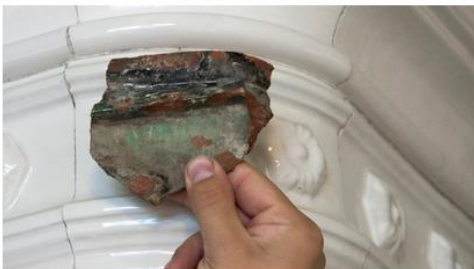
Bitar av en grön kakelugn hittades under utgrävningarna. Bild: Åbo Vetus & Ars Nova

Huset som grävts fram har också haft flera kakelugnar. Enligt husets brandförsäkring från 1826 stod en grön kakelugn i husets salong.
